Bericht

Schulhaus IV Schulstrasse 35, 2540 Grenchen

1 Ausgangslage

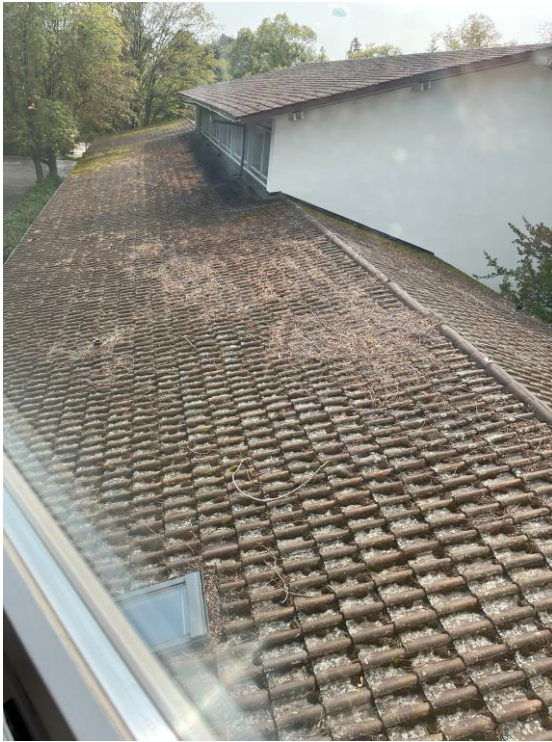
Die Dächer sind mit Ludovici Pfannenziegeln aus der Erstellungszeit von 1949 eingedeckt.

Die Ziegeleindeckung ist durch die geringe Neigung sowie durch organische Ablagerungen von Laub und Nadeln belastet.

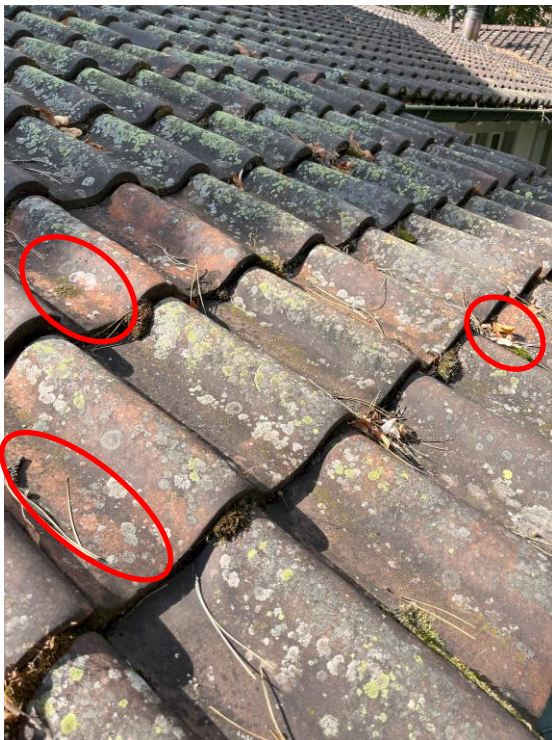
Die Fälze der Ziegel sind durch Ablagerungen und Moosbildung verstopft. Die Engobe der Ziegel ist durch Flechten belastet und die Ziegeloberflächen weisen Abplatzungen auf.

<p>Durch die geringe Dachneigung kann bei Starkniederschlägen und Winddruck über die Ziegelfälze Meteorwasser eindringen.</p> <p>Ebenso kann Schmutz und Ablagerungen auf das Unterdach gelangen.</p> <p>Die Lattungen und Befestigungen sind durch die permanente Belastung verfärbt und rostig.</p>
 	<p>Die Vermoosung (vor allem im Bereich der Bäume) hat zur Folge, dass die Ziegel einer permanenten Feuchtebelastung ausgesetzt sind und über die Ziegelfälze Wasser auf die Latten und Unterdach gelangt.</p>
 	<p>Die Konterlattung 20/48 mm ist zu gering.</p> <p>Die Befestigungen der Lattungen (Nägel) perforieren das Unterdach. Zu der Erstellungszeit wurden solche Nagelbefestigungen nicht abgedichtet. Bei Rückschwellwasser kann über die Nagelbefestigungen Wasser ins Holzwerk gelangen.</p> <p>Das Unterdach aus Eternit - Faserzementplatten ist asbesthaltig und darf nicht mehr bearbeitet werden.</p>

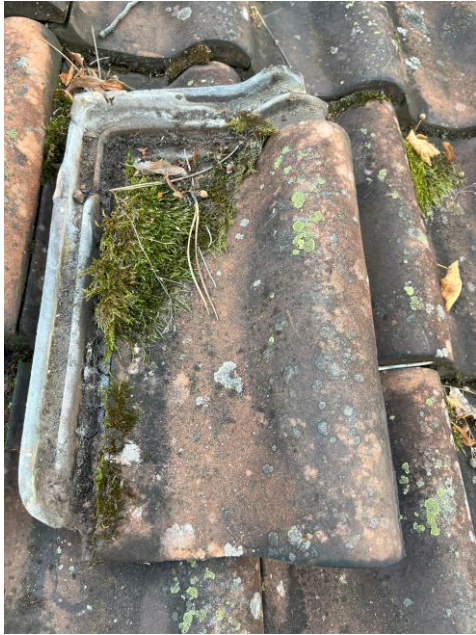
Die Vermoosung der Ziegel ist sehr stark und hat die Engobe angegriffen. Die Ablagerungen verstopfen die Ziegelfälze und verhindern das Meteorwasser ungehindert abfliessen kann.

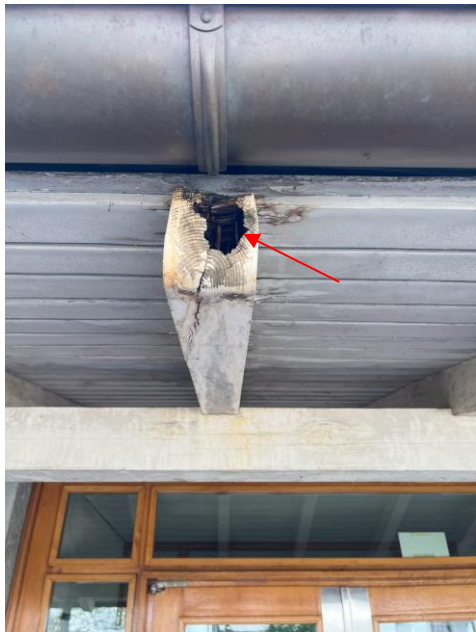
Durch Rückstau kann Wasser über die Eindeckung auf das Unterdach gelangen und entlang der Befestigungen (Nägel) ins Holzwerk gelangen. Durch diese permanent wiederkehrende Wasserbelastung ist das Holzwerk sichtbar an einigen Stellen verfault.

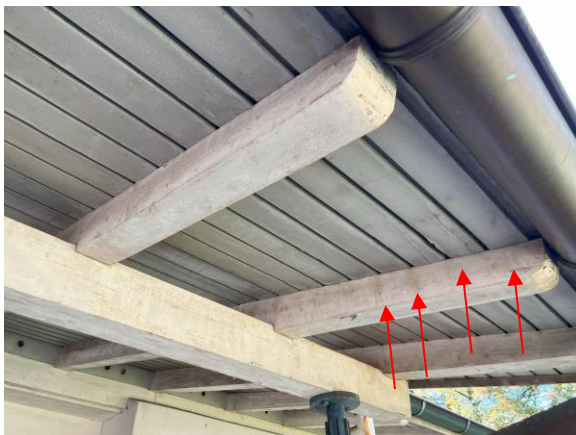
Die Belastung durch eindringendes Wasser ist im Vordachbereich, wo der höchste Wasseranfall stattfindet gut zu sehen.

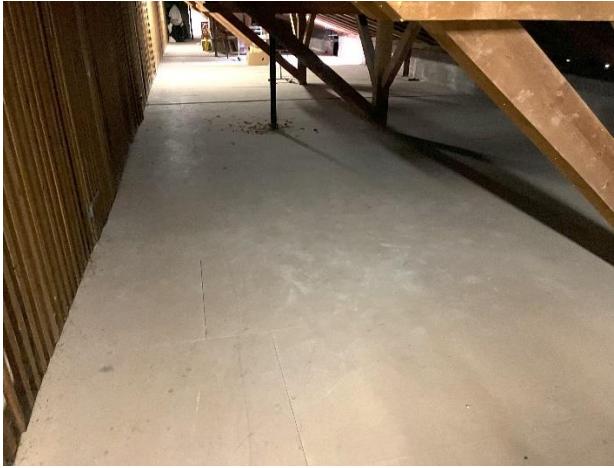
Der Estrichboden wurde über den beheizten Räumen mit einer Bodendämmung versehen.

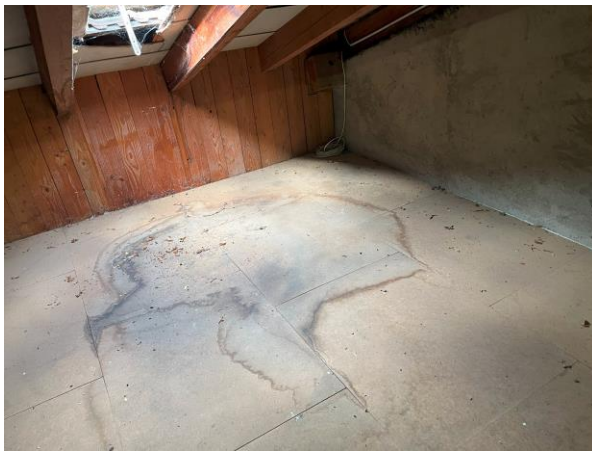
Bei den Dachfenstern kann Meteorwasser eindringen. Die Verfärbungen sind am Boden gut sichtbar.

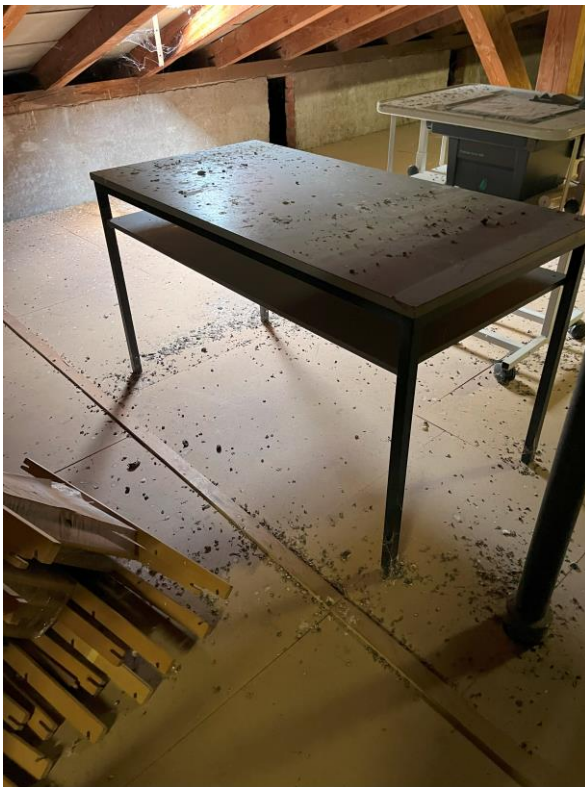
Durch Winddruck gelangen Ablagerungen vom Unterdach in den Estrich.

Auch über Belüftungsöffnungen gelangen Vögel und Tiere in den Estrich und verschmutzen diesen.

Gelagerte Gegenstände werden durch Schmutz und Ablagerungen belastet.

Der Estrich kann durch die grossen Temperaturunterschiede, Ablagerungen und Feuchtebelastungen nicht als sicherer Lagerraum benutzt werden.

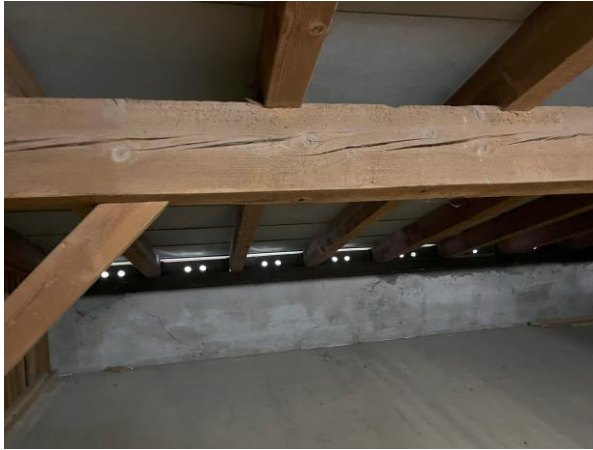
Die im Estrich sichtbaren Balken und Pfetten sind in einem guten Zustand.

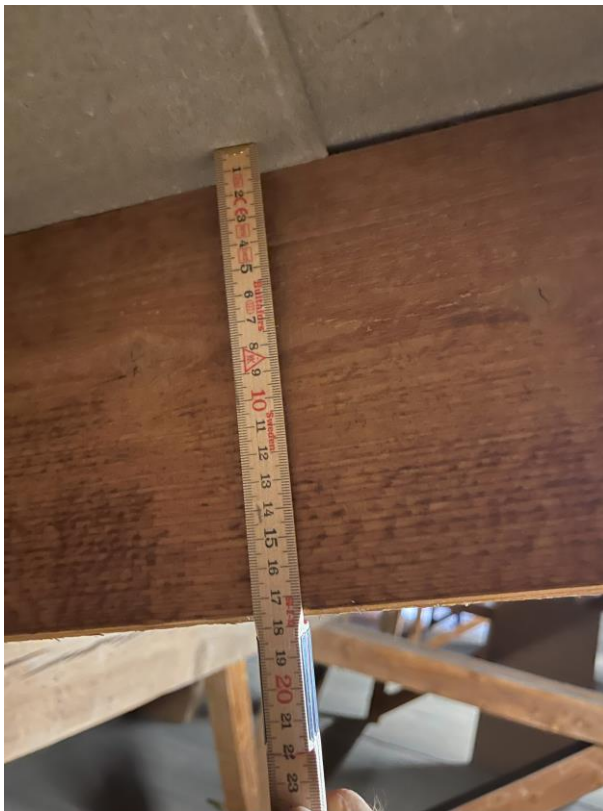
U-Wert: 0,169 W/(m²K)

Die vorhandene Sparrenkonstruktion kann gut gedämmt werden. Die Wärmeverluste über die Dachkonstruktion könnte um 235 % verbessert werden.

Auch der sommerliche Wärmeschutz kann bei einer wärmetechnischen Sanierung erheblich verbessert werden.

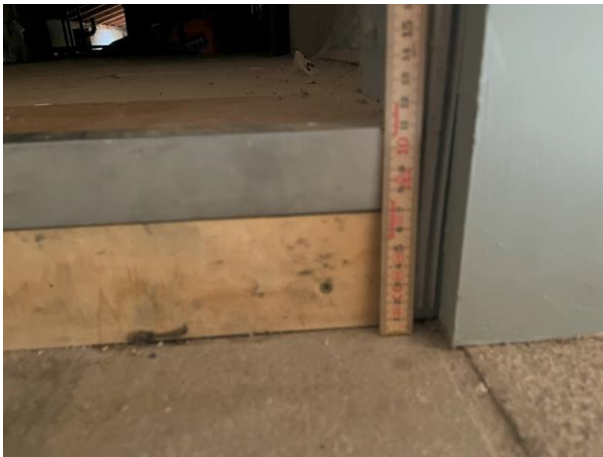
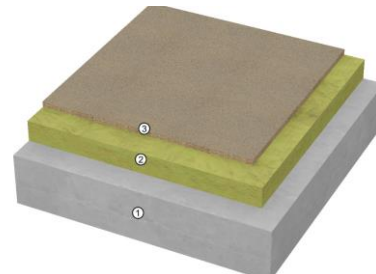
U-Wert: 0,409 W/(m²K)

Die bestehende Estrichdämmung ist für heutige Anforderungen ungenügend.
