## **Sanierung Moosbachkanal**

### **Projektgenehmigung und Kreditbewilligung, Budget 2025**

**Anhang: Ist-Zustand Moosbachkanal**

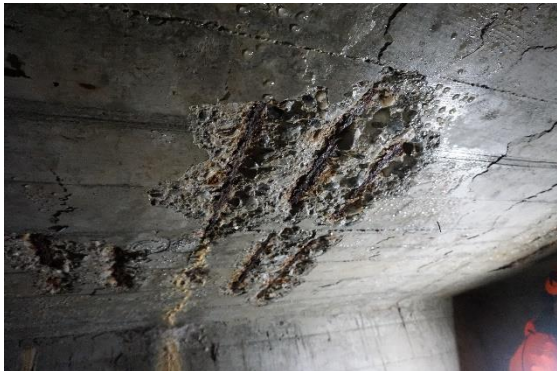
Decke: Betonabplatzungen über korrodierten Bewehrungsseisen

geschützt. Die Wandflächen der Kanäle werden lokal instandgesetzt. Sichtbare Bewehrungseisen werden mit Höchstwasserstrahlen freigelegt und mit Reparaturmörtel geschützt. Bei den Arbeits- und Dilatationsfugen werden die defekten Fugenflanken lokal freigespitzt und reprofiliert. Anschliessend werden wasserführende Fugen abgedichtet und geschützt. Der karbonatisierte Beton soll an der Deckenunterseite flächig mit Höchstwasserstrahlen abgetragen, respektive aufgeraut werden, so dass ein tragfähiger Untergrund für den flächigen Mörtelauftrag geschaffen wird. Anschliessend werden lokal die sichtbaren und korrodierten Bewehrungseisen freigelegt und so für die Reprofilierung vorbereitet. Beim Abtrag werden lokale Fehlstellen im Beton oder entlang von Fugen entsprechend für die Reprofilierung vorbereitet. Wasserführende Fugen werden abgedichtet. Wo nötig werden Bewehrungen zur Tragwerkverstärkung ergänzt. Die Instandsetzung erfolgt mittels geeignetem Spritzmörtel im Nassspritzverfahren. Die Mörteloberfläche wird mit einer Traufel abgeglättet.

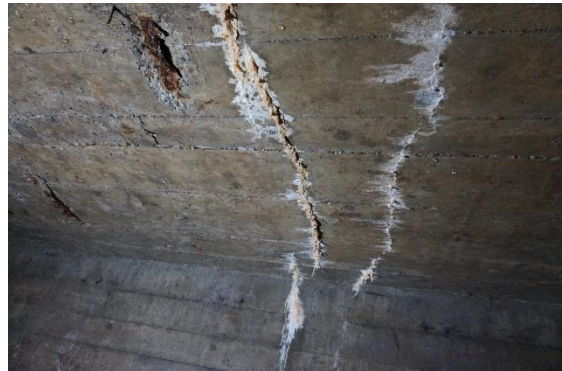
Decke: Rissbildung

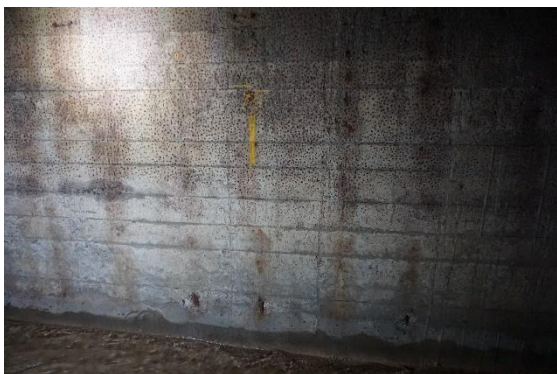
Wand: korrodierte Bewehrungsseisen

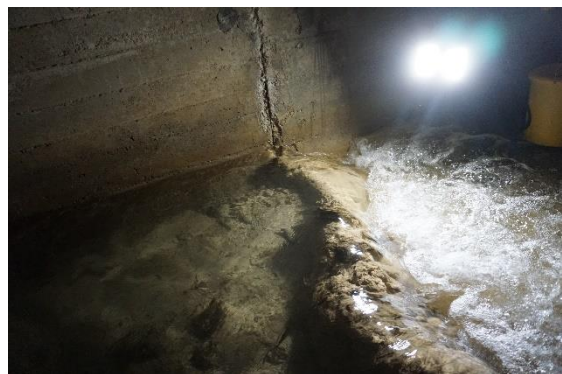
Boden: Kalkablagerungen («Kalkwülste») quer zum Kanal

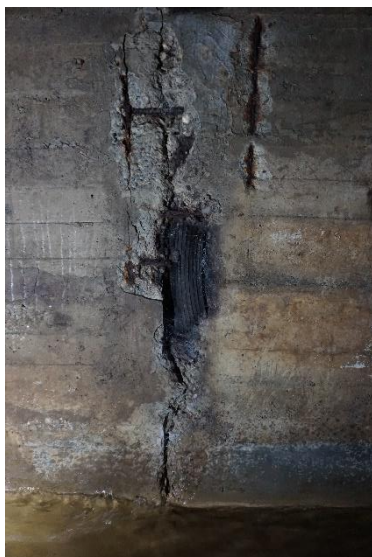
Wand: defekte Dilatationsfuge und Betonabplatzungen über korrodierten Bewehrung

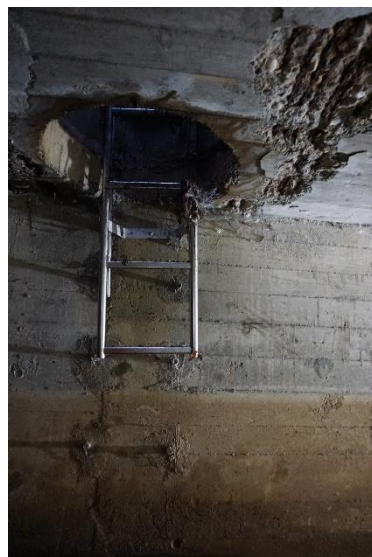
Decke: schadhafter Schachteinstieg

- 3.4 Die seitlichen Anschlüsse an den Kanal werden händisch instandgesetzt. Bei den Schachteinstiegen sind teilweise die Abdeckungen und die Schachtleitern zu erneuern. Um die Bedienbarkeit zu verbessern, ist bei einzelnen Schächten der Brunnenring durch einen Konus zu ersetzen.

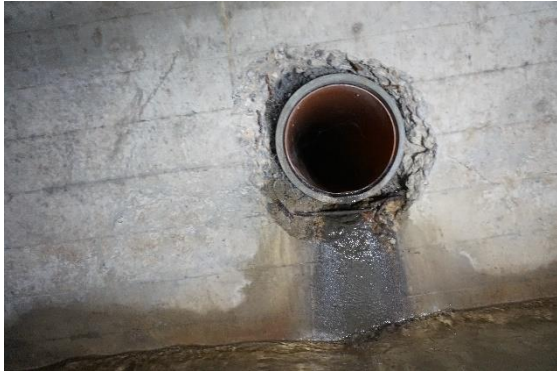
Wand: schadhafter Einlauf mit Grundwasser-eindrang unter der Leitung

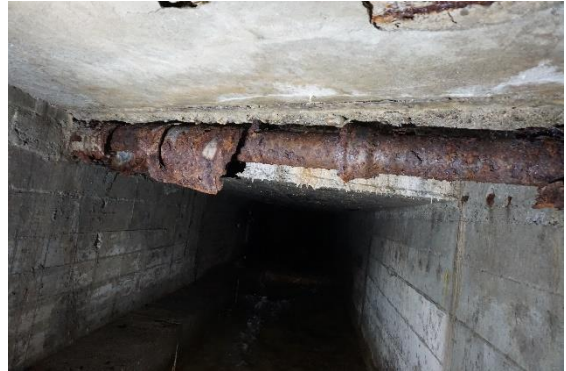
Decke: stark korrodierte Werkleitung innerhalb des Bachprofils
