Teilsanierung Schulhaus IV Projektgenehmigung- und Kreditbewilligung Budget 2025

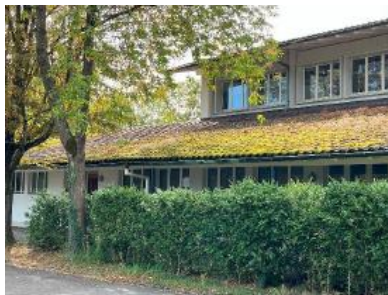
Die Dächer sind grösstenteils noch mit den Ludovici Pfannenziegel aus dem Erstellungsjahr 1949 eingedeckt. Die Ziegeleindeckung ist durch die geringe Neigung sowie durch organische Ablagerungen von Laub und Nadeln beeinträchtigt. Zusätzlich sind die Ziegeloberflächen durch Flechten belastet und weisen Abplatzungen auf. Durch die geringe Dachneigung kann bei Starken Niederschlägen und Winddruck über die Ziegelfälze Meteorwasser eindringen.

Die Vermoosung (vor allem im Bereich der Bäume) hat zur Folge, dass die Ziegel einer permanenten Feuchtbelastung ausgesetzt sind und über die Ziegelfälze Wasser auf die Latten und aufs Unterdach gelangt. Entlang der Befestigung (über die Nägellöcher) des Unterdaches gelangt das Wasser ins Holzwerk. Durch diese permanente wiederkehrende Wasserbelastung ist das Holzwerk sichtbar an einigen Stellen verfault.

- 2.5 Bei den Dächern ist vorgesehen die best. Ziegel inkl. Lattung zu entfernen. Das bestehende Eternitunterdach wird ebenfalls entfernt und gesondert entsorgt. Danach wird das Dach zwischen und auf den Sparren isoliert und mit einem Folienunterdach versehen. Anschliessend werden die Konter- und Ziegel Lattung aufgebracht, bevor das Dach mit Flachziegeln gedeckt wird.

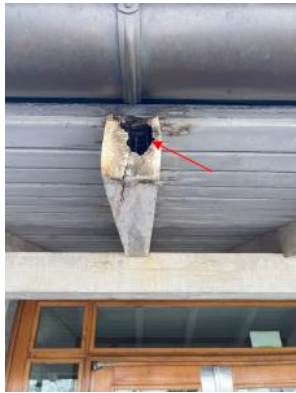
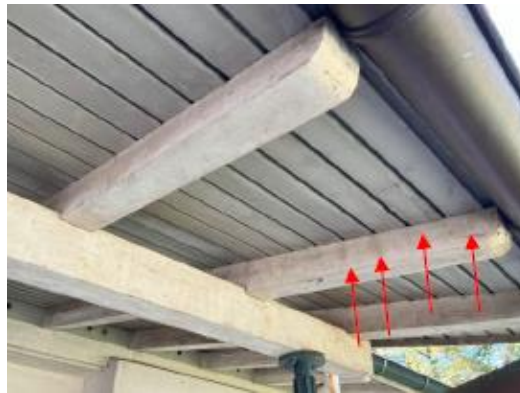
Die Belastung durch eindringendes Wasser ist im Vordachbereich, wo der höchste Wasseranfall stattfindet, gut zu sehen.

Das Unterdach aus Eternit ist asbesthaltig und darf nicht mehr bearbeitet werden.

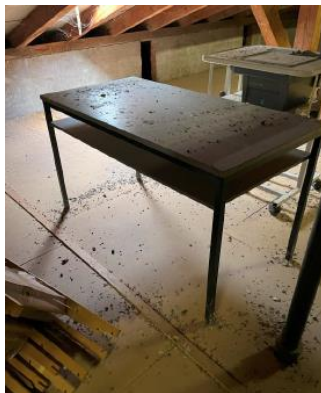
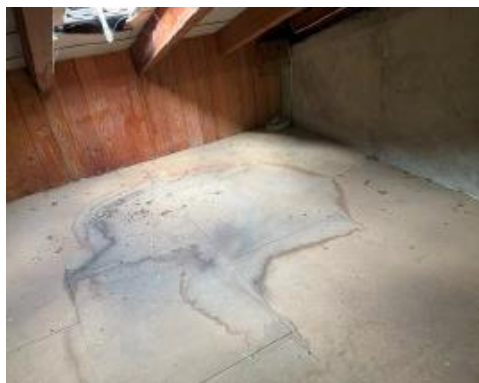
Bei den Dachfenstern dringt teilweise Wasser ein. Durch Winddruck gelangen Ablagerungen vom Unterdach in den Estrich. Der Estrich kann durch die grossen Temperaturunterschiede, die Ablagerungen und Feuchtigkeitsbelastungen nicht als sicherer Lagerraum benutzt werden.

Die im Estrich sichtbaren Balken und Pfetten sind in einem guten Zustand. Die vorhandene Sparrenkonstruktion kann gut gedämmt werden. Die Wärmeverluste über die Dachkonstruktion könnte um einiges verbessert werden. Auch der sommerliche Wärmeschutz kann bei einer wärmetechnischen Sanierung erheblich verbessert werden.
