Im April 2025 wurden wir über diverse Sicherheitsmängel auf dem Friedhof in Grenchen orientiert. Es gibt diverse Absturzkanten bei den Gräbern und bei der Mauer auf dem Platz bei der Abdankungshalle. Bei der Treppe Ost ist beim untersten Tritt der Pflastersteinweg abgesunken, so dass ein ungleiches Tritterhältnis entstanden ist. Ebenfalls bei dieser Treppe ist auf der südlichen Seite kein Geländer angebracht. Da dort das Gelände abfallend ist gibt es auch hier Absturzkanten von 20-90cm die bei einer Unachtsamkeit schnell gefährlich werden können.

## Übersicht:

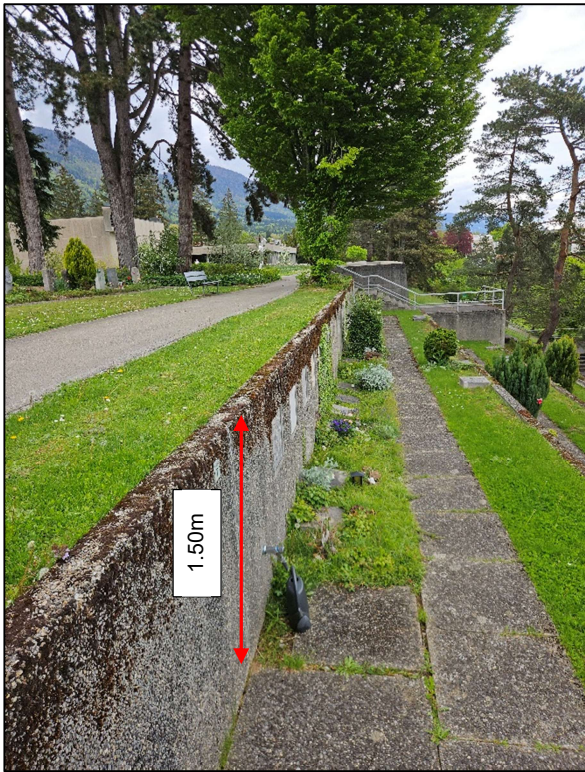
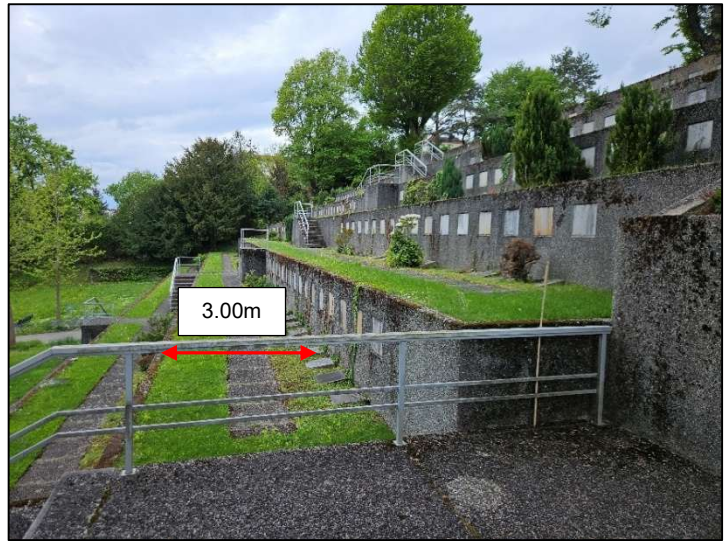
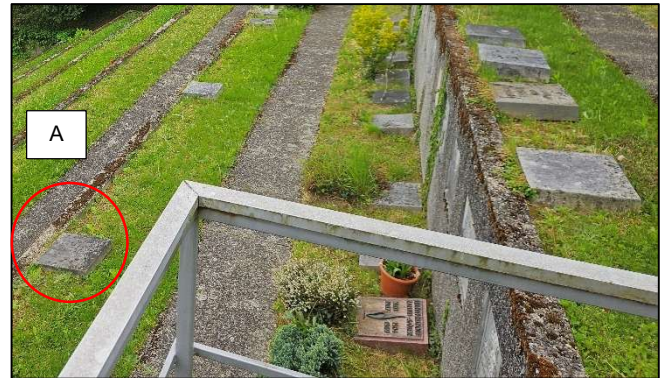
## Problemerkfassung 1:

*Treppenpodeste mit Grabstein an der Aussenkante*

Die Stützmauer ist bei allen Podesten 1.50m hoch, die Grundfläche 3.00m breit. Da es auch auf der äusseren Seite noch diverse Grabsteinplatten (A) hat, kann eine Person beim Rückwärtsgehen über einen Stein stolpern und herunterfallen. Der Grünstreifen am äusseren Rand ist 1.20m breit. Laut Aussage von Ulrike Kubierske sollen die Gräber bis Ende August zurückgebaut sein. Es ist unklar ob wieder neue Gräber angelegt werden. In jedem Fall müssen die bestehenden Grünflächen nach wie vor durch die Mitarbeiter gepflegt werden, welche dazu die Flächen betreten müssen. Aus diesem Grund müssen hier geeignete Schutzmassnahmen ergriffen werden. Dies kann mit einem System PSaGA, Geländer oder Sträucher mit starken Ästen gemacht werden.

- P1: Die oberste Kante soll in einer ersten Phase mit geeigneten Massnahmen gesichert werden. Ebenfalls empfehlen wir alle Flächen im Bereich der Treppen für Besucher zu sperren.
- P5: Um genügend Schutz beim Begehen der Treppe zu bieten, empfehlen wir die Montage von einem Handlauf analog der Nordseite. Somit können sich ältere Besucher beim Gehen halten.
- P6: Trotz 2m breitem Grünstreifen bleibt die Situation sehr gefährlich. Gemäss Aussage von U. Kubierske sind Schutzmassnahmen in Planung. Wir empfehlen bis dahin eine geeignete provisorische Sicherung zu erstellen.

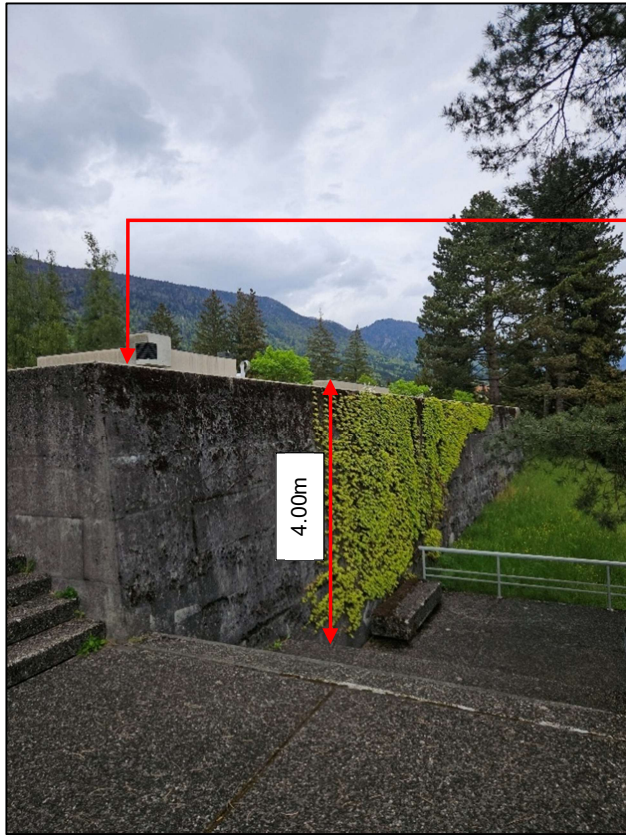
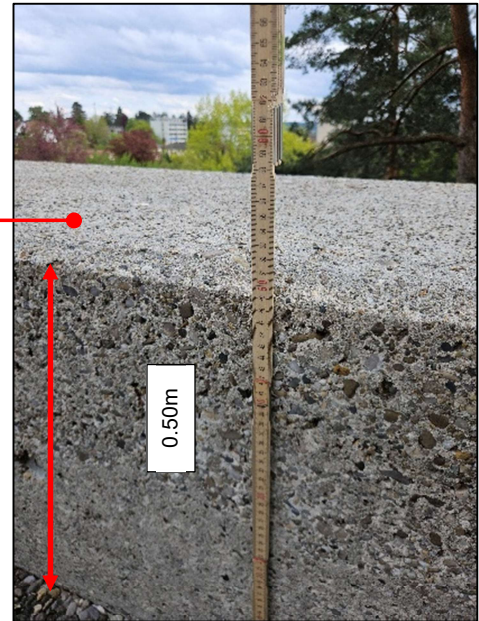
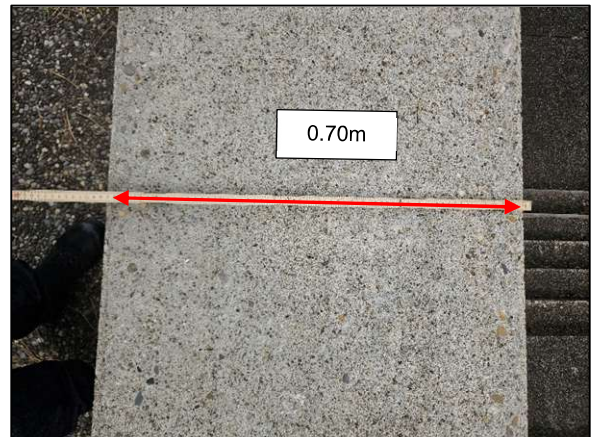
## Problemerkfassung 2:

*Mauer bei der Abdankungshalle*

*Vorplatz bei Abdankungshalle  
50 - 200 Personen*

Der Grosse Platz vor der Abdankungshalle wird gegen Süden von einer Mauer umschlossen. Die Höhe beträgt etwa 0.50m, die Breite ca. 0.70m. Die Mauer weist im Süden eine Fallhöhe von über 4.00m auf. Von älteren Besuchern wird die Mauer gerne als Sitzgelegenheit genutzt. Auch Kinder sind schon über die Mauer gelaufen. Mit der geringen Höhe von 0.50m stellt diese eine erhöhte Stolpergefahr dar. Als Schutzmassnahme muss hier ein Geländer montiert werden.

- P2: Bei einer Abdankung sammeln sich gut 50-200 Personen auf dem Platz. Wir empfehlen hier so rasch wie möglich ein Geländer zu montieren.
- P5: Die Bodenabsenkung beim letzten Tritt soll schnellstens ausgeglichen werden.

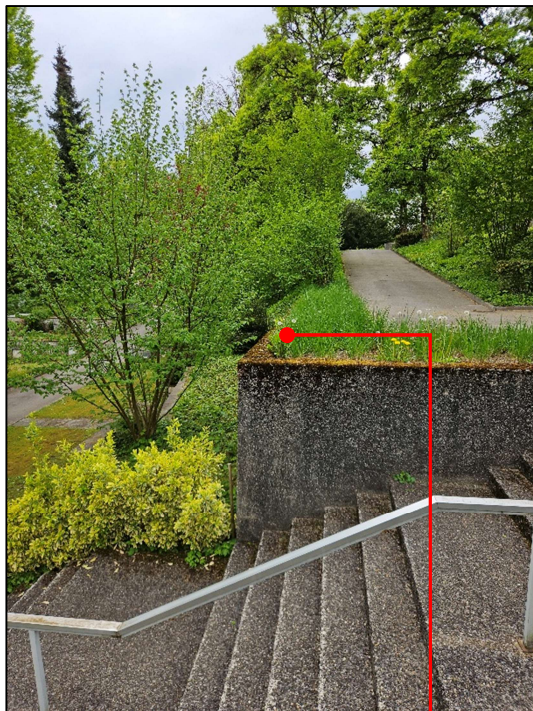
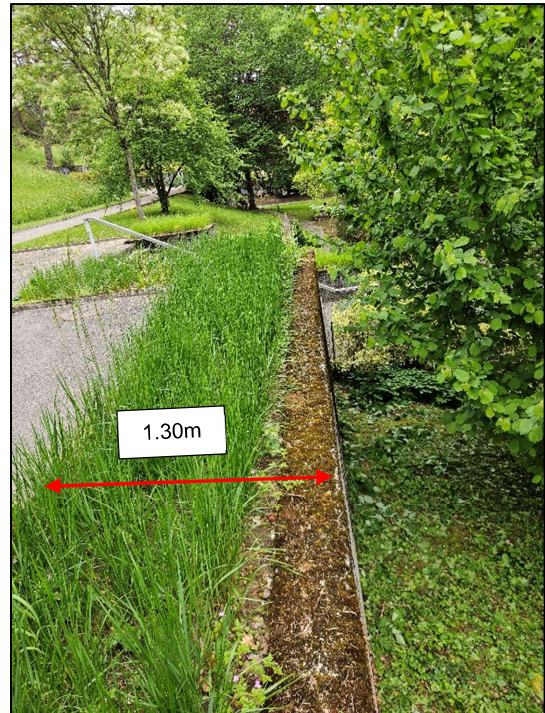
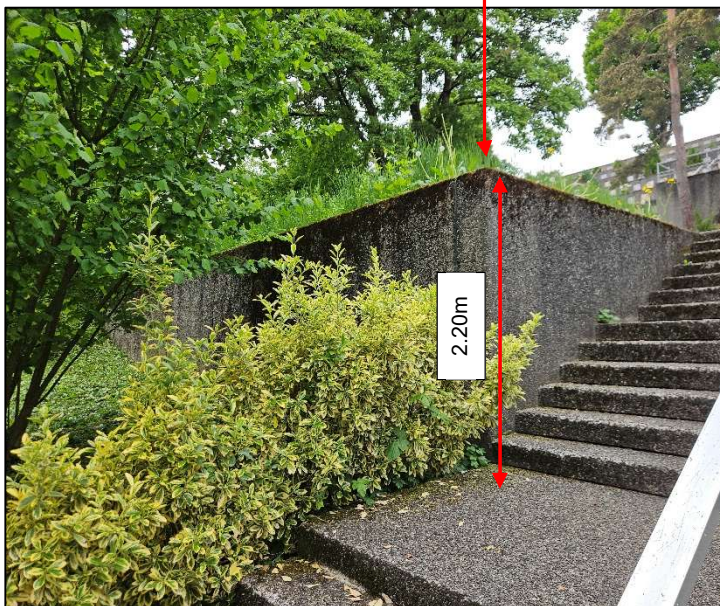
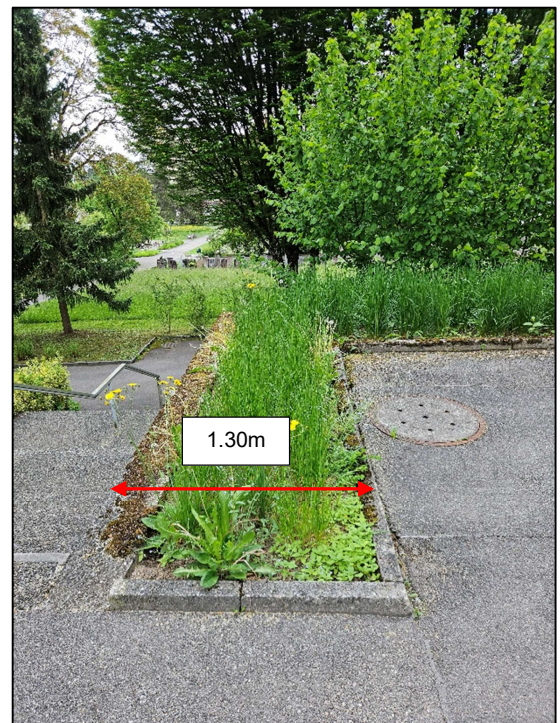
## Problemerkfassung 3:

*Ansicht gegen Westen*

*Ansicht gegen Osten*

*Ansicht gegen Norden*

*Ansicht gegen Süden*

Bei der Treppe südlich der Treppenpodeste P1 ist die Mauer auf der rechten Seite 2.20m hoch. Die Absturzkante ist hier nur mit einem Grünstreifen von 1.30m Breite vom Gehweg getrennt. Eine Sicherung könnte ebenfalls mit Sträuchern und einem Seilzaun gemacht werden.

- P3 & P4: Gemäss Aussage von U. Kubierske sind Schutzmassnahmen in Planung. Wir empfehlen bis dahin eine geeignete provisorische Sicherung zu erstellen.

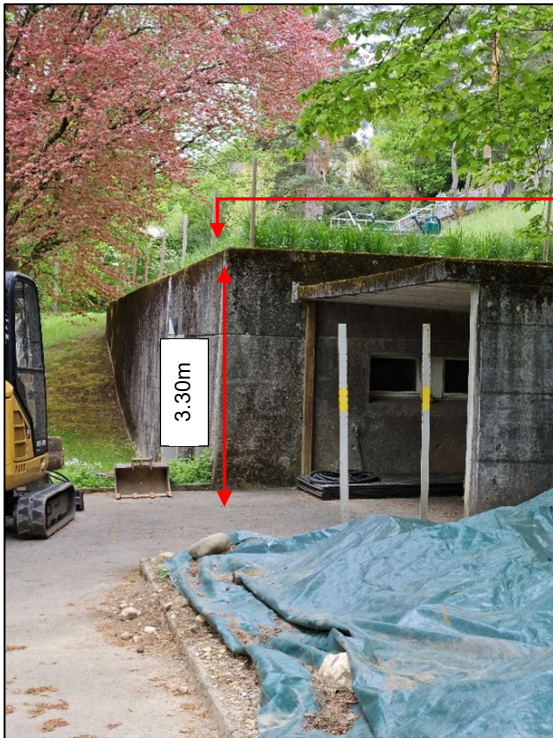
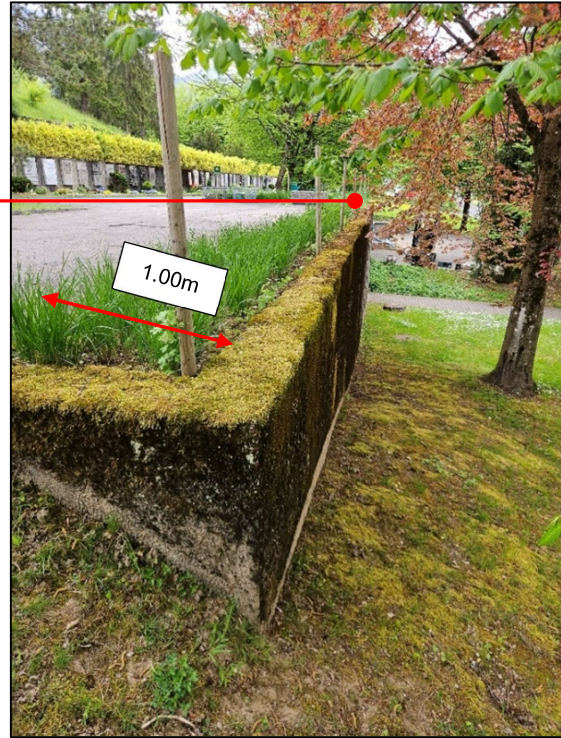
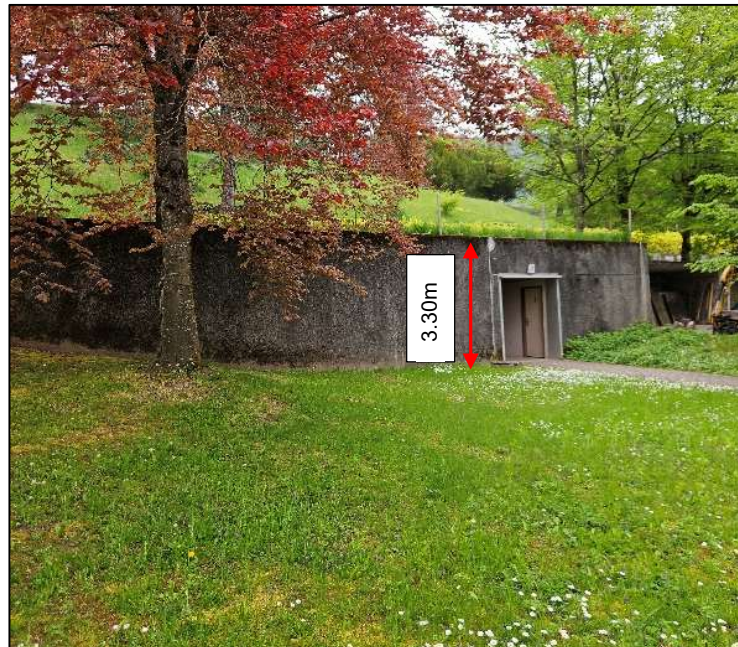
## Problemerkfassung 4:

*Blick von Westen*

*Blick von Süden*

Die Absturzkante wird hier nur von einem Grünstreifen mit einer Breite von 1.00m getrennt. Die Fallhöhe beträgt an der tiefsten Stelle 3.30m. Im Grünstreifen wurden Holzpfosten für einen möglichen Zaun montiert. Dieser wurde jedoch nie fertiggestellt. Auch hier könnte die Absturzkante mit einer Kombination aus Sträuchern und Seilzaun gesichert werden.

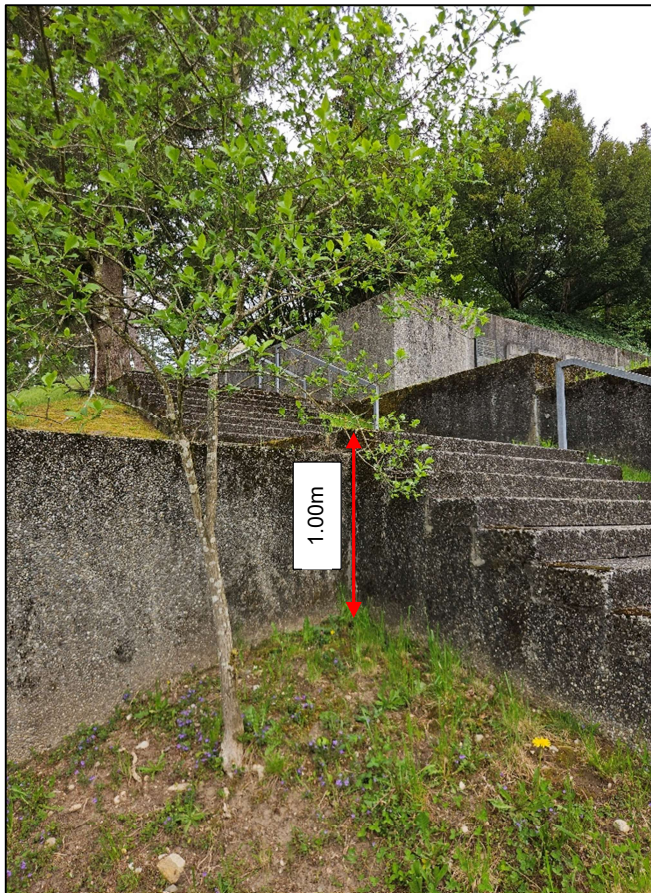
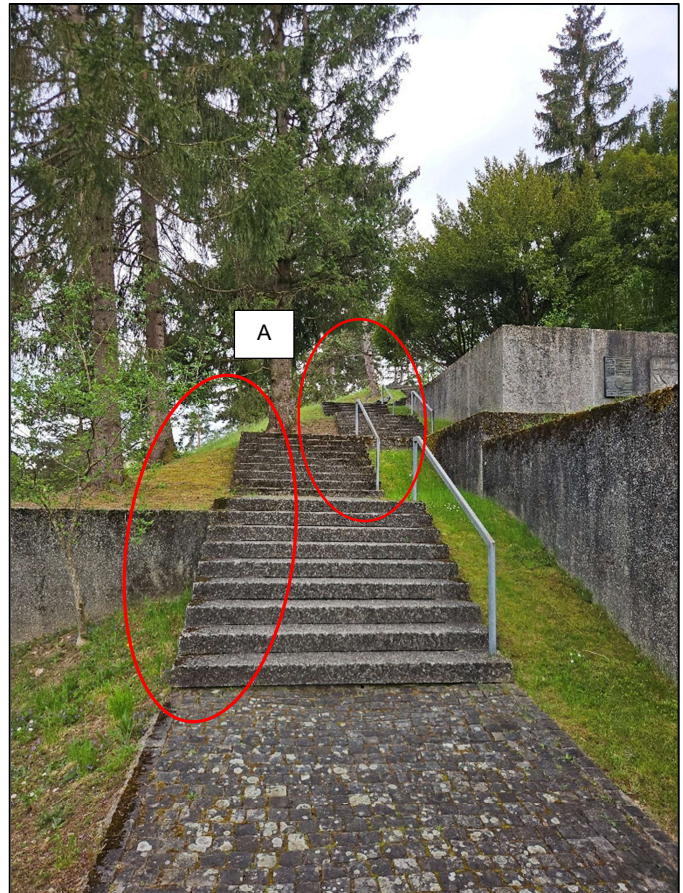
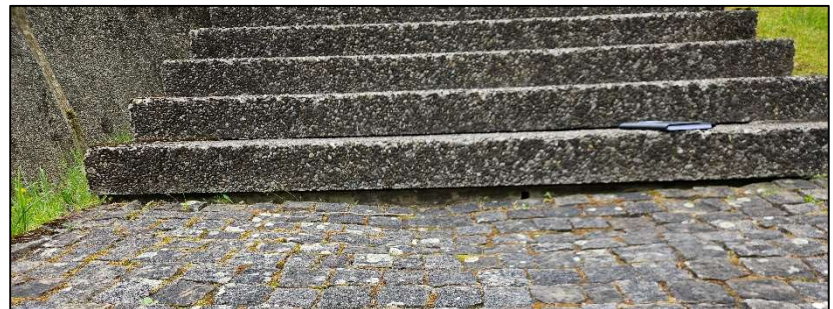
## Problemerkfassung 5:

*Treppe beim Eingang Ost*

Die Treppe, welche von Osten zur Abdankungshalle führt, hat auf der südlichen Seite kein Geländer (A). Da das Gelände gegen Süden abfallend ist, ergeben sich auf dieser Seite Sturzkanten mit einer Höhe von 0.10–1.00m. Bei einer Unachtsamkeit kann dies schnell zu einem Sturz führen. Das Trittverhältnis bei der untersten Stufe ändert sich in der Mitte, da sich der Bodenbelag dort um 2-3 cm gesenkt hat. Dieser Bereich muss begradigt werden.

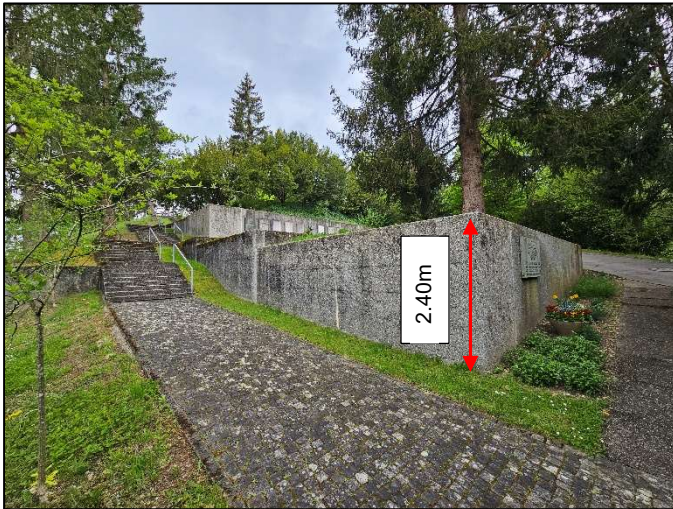
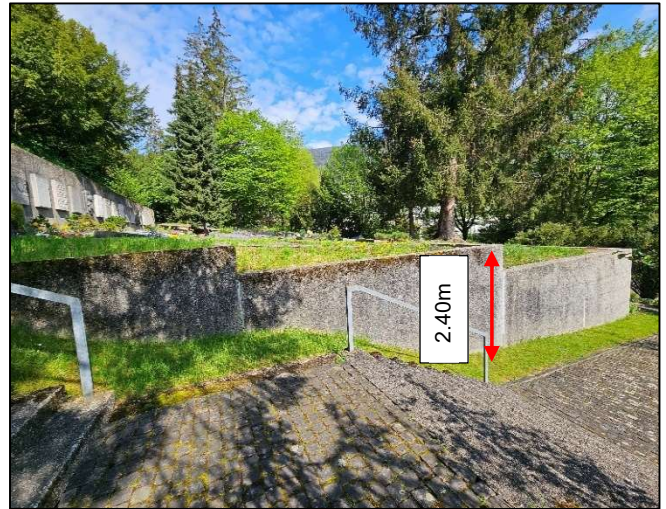
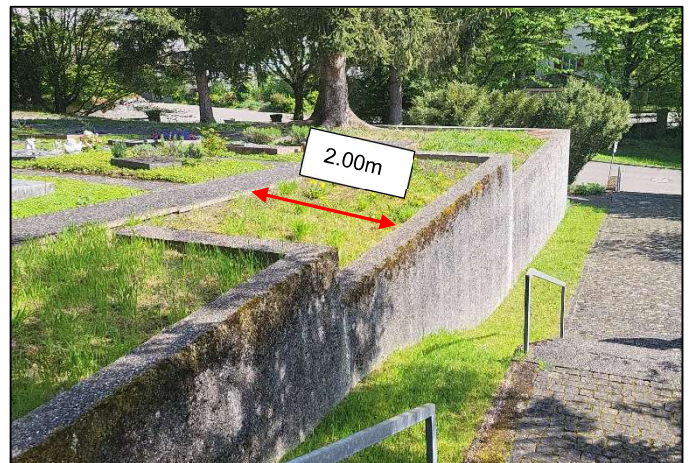
## Problemerkfassung 6

*Podeste beim Eingang Ost*

Bei den abgestuften Gräbern auf der Ostseite gibt es ungesicherte Absturzkanten um den ganzen Bereich. Die Fallhöhe beträgt zwischen 1.20m bis 2.40m und wird hier durch einen 2.00m breiten Grünstreifen getrennt. Dieser breitere Grünstreifen ist jedoch keine Garantie, dass diesen niemand überquert. Besonders demenzkranke Personen sind bei einem Orientierungsverlust gefährdet. Aus diesem Grund müssen hier auch passende Massnahmen ergriffen werden.

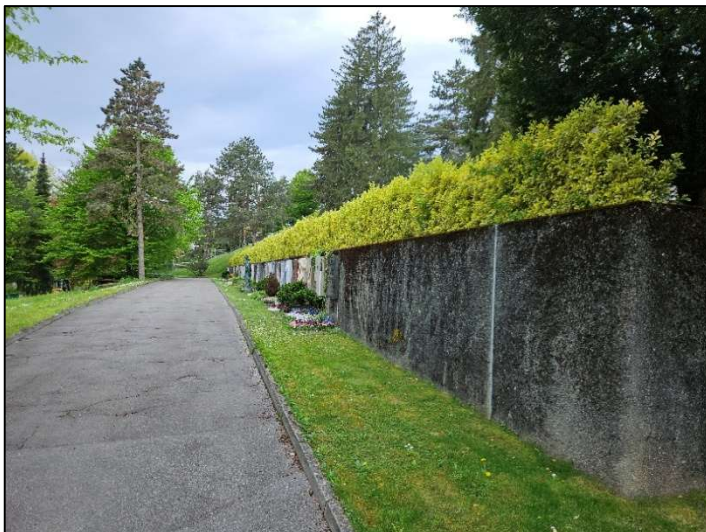
Mögliche Lösung: Absturzkante mit Hecke gesichert
